Detalles de producto Referencia Tela Impermeabilizante SKY

Membrana impermeabilizante de alta resistencia al agua. Duradera y limpia, fácil de cortar e instalar. Ofrece una excelente impermeabilización.

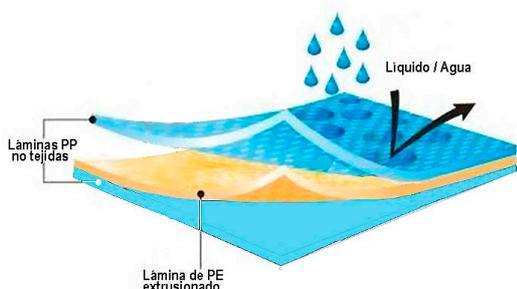
Membrana impermeable compuesta por dos láminas de PP (Polipropileno) no tejidas soldadas con una lámina intermedia de PE (Polietileno) extrusionado.
